## Recuperação Ambiental da Ribeira do Roxo

**GreenEcoRoxo- Utilização de Leitos Flutuantes para melhoria de  
água superficial**

**PDR2020-1.0.1-FEADER-030894**

# Desenvolvimento do sistema de tratamento de Leitos Flutuantes na Ribeira do Roxo e Ribeira de Água Forte

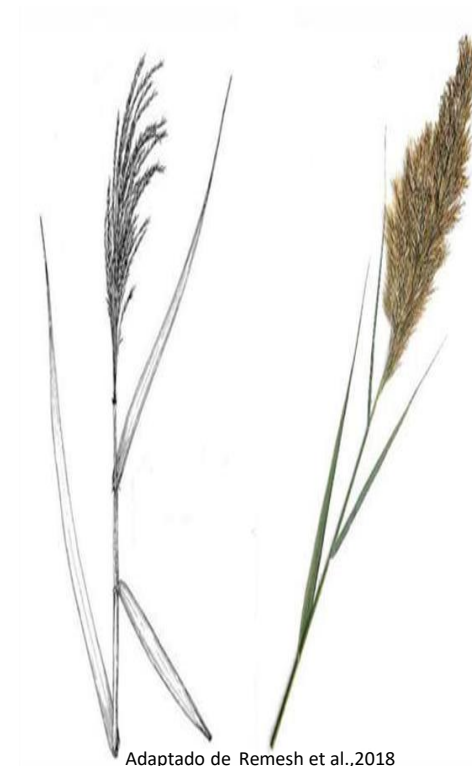
Fig.2. imagem de *Phragmites australis*.

Gramínea de natureza cosmopolita, tem sido amplamente estudado, especialmente para a redução da contaminação ambiental (Köbbing et al., 2013).

- ❖ Tolerante a salinidade moderada (Canais-Seco, Peres, & Bentes, 2008);
- ❖ Resistente a pH entre 2 e 8 (Canais-Seco, Peres, & Bentes, 2008);
- ❖ Resistente a temperaturas entre 6,6°C e 26,6°C (Canais-Seco, Peres, & Bentes, 2008);
- ❖ Alto potencial de remoção de metais (Srivastava et al., 2014);
- ❖ Remove pesticidas organoclorados (Guo et al., 2014) .

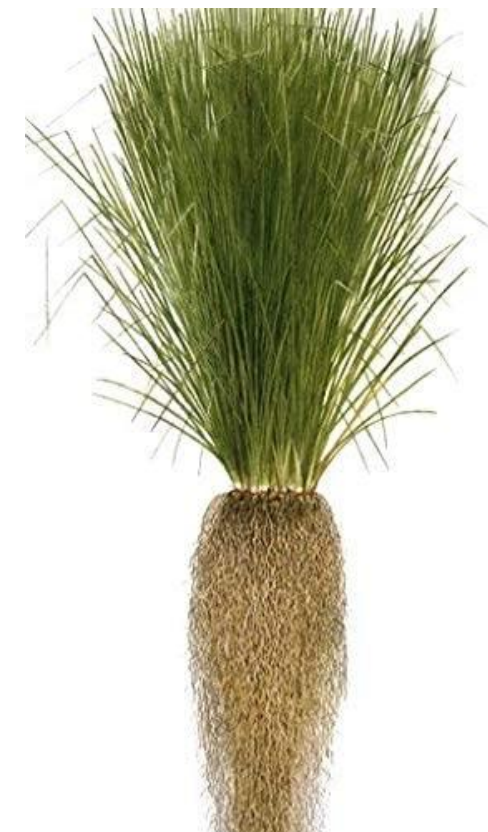
Fig.3. imagem de Vetiver Zizanioides.

- ❖ Grande e profundo sistema radicular;
- ❖ Consegue suportar uma ampla faixa de pH (3,3 a 9,5);
- ❖ Resiste a altos níveis de saturação de Al, Mn e metais pesados;
- ❖ Tem alta eficiência na remoção de nutrientes como azoto e fósforo;
- ❖ Tolerar temperaturas do ar entre -20°C e 60°C e
- ❖ Eficaz na retenção de herbicidas.
- ❖ Tolerar solos sódicos, salinos, alcalinos e
- ❖ Apesar de não ser nativa de Portugal, não é considerada uma espécie invasora segundo o Decreto-Lei n.º 92/2019.

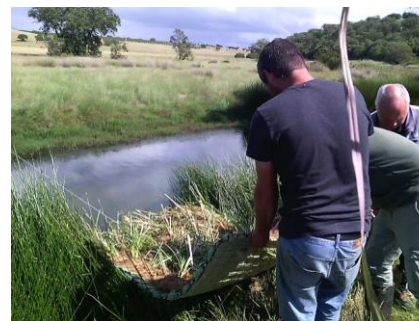
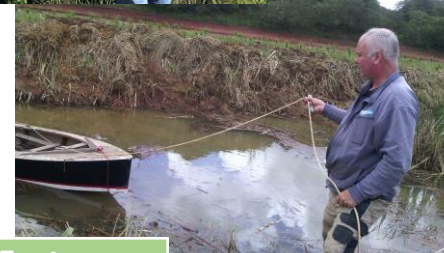
Três Leitos Flutuantes, (LFs) com as dimensões de 3,3 m<sup>2</sup>/ unidade foram colocados na Ribeira do Roxo e Ribeira de Água Forte e foram amarrados às margens dos cursos de água.

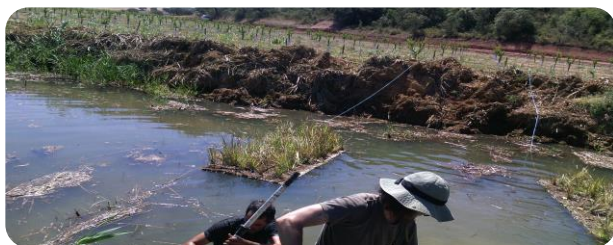
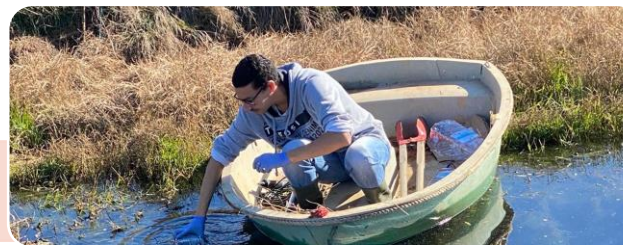
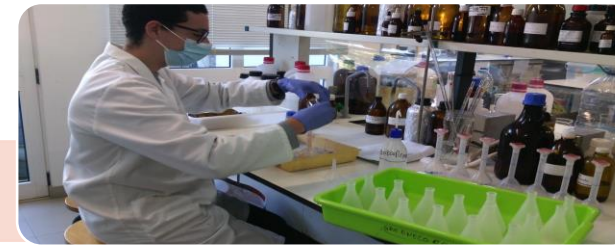
A amostragem foi feita, em dois pontos, por cada curso de água; a montante da localização dos leitos (**Inlet**) e a jusante dos mesmos (**Outlet**), acordo com Standard Methods for the Examination of Water and Wastewater e decorreu entre **maio de 2020 e novembro de 2021**.

Monitorização bimensal, *in situ*, para os parâmetros: pH, Temperatura ( $^{\circ}\text{C}$ ), Potencial Redox (Eh), Condutividade Eléctrica (EC) e Sólidos Dissolvidos Totais (SDT) com recurso sonda portátil (HI9829 HANNA).

Restantes parâmetros, monitorização físico-química, mensal e análise *in Lab*, de acordo com Standard Methods for the Examination of Water and Wastewater [1]: Sódio ( $\text{Na}^+$ ); Potássio ( $\text{K}^+$ ); Magnésio ( $\text{Mg}^{2+}$ ); Cálcio ( $\text{Ca}^{2+}$ ); Sólidos Suspensos Totais (SST); Cloretos ( $\text{Cl}^-$ ); Azoto Amoniacal ( $\text{NH}_4^+$ ); Azoto Total (TN); Nitratos ( $\text{NO}_3^-$ ); Nitritos ( $\text{NO}_2^-$ ); Fósforo Total (PT); Fosfato ( $\text{P}_2\text{O}_5^{2-}$ ); Boro ( $\text{B}^{3+}$ ); Carência Química Oxigénio (CQO), Sulfatos ( $\text{SO}_4^{2-}$ ); Ferro ( $\text{Fe}^{2+}$ ); Cobre ( $\text{Cu}^{2+}$ ); Zinco ( $\text{Zn}^{2+}$ ) e Manganês ( $\text{Mn}^{2+}$ ).

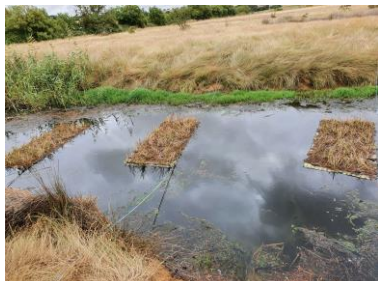
#### 3.3. Fitorremediação de metais pela *Vetiver Zizanioides* na Ribeira do Roxo (Sistema Radicular)

Ribeira de Água Forte (manifestou sinais evidentes de perda de vitalidade e degenerescência)

O ensaio à escala real mostrou que a *Vetiver Zizanioides* apresentou inibição de crescimento e danos na sua morfologia externa e anatómica mantendo, contudo, a sua capacidade de fito remediação (resultados não apresentados).
